PROCES-VERBAL DE DESCRIPTION

Sur le territoire de la commune de CHATILLON (74300), 100 impasse du Bois Charrière, un bien immobilier cadastré Section B 1652, pour une contenance cadastrale de 04 ares et 89 centiares.

N° dossier : D9694 NAHRA
Date de visite : 28 janvier 2021
Date du rapport : 28 janvier 2021

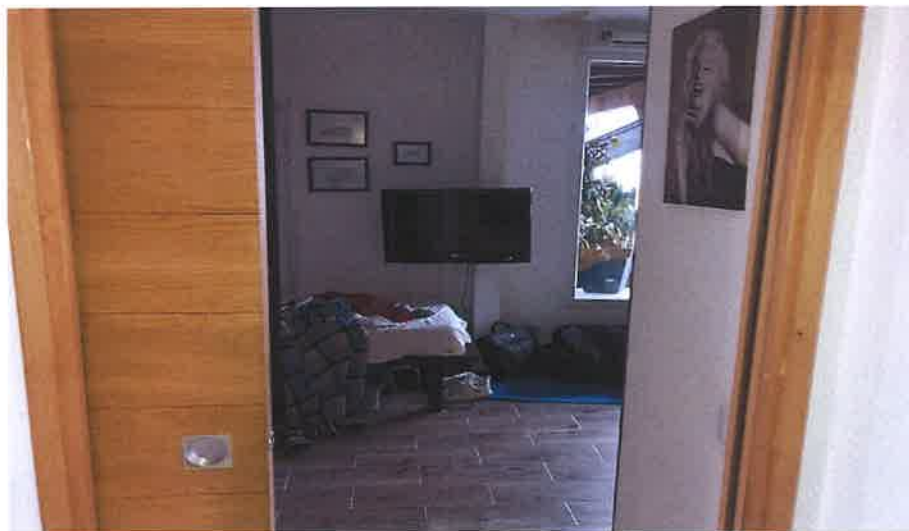
La chambre Nord :

Le plafond de cette pièce laisse apparaître quelques taches ainsi que deux réservations de forme rectangulaire grossièrement réalisées. Il est équipé de spots intégrés.

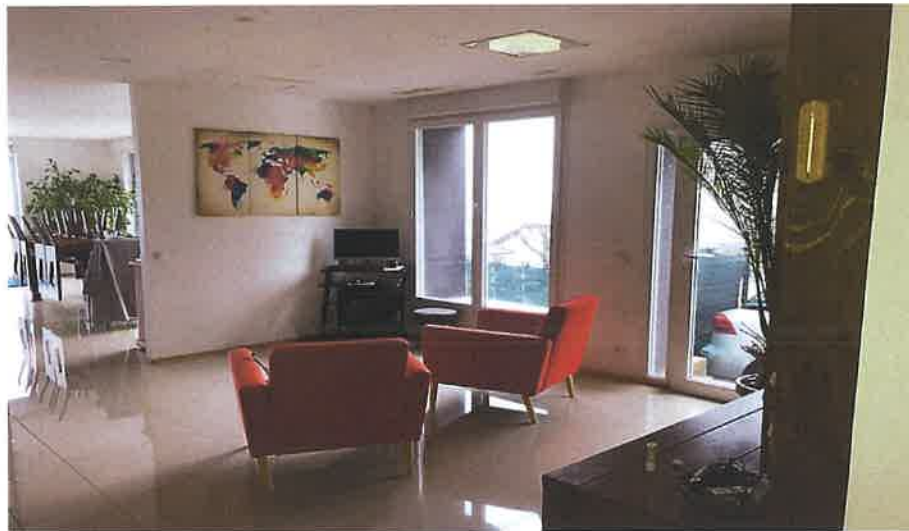
L'espace bibliothèque :

Le plafond est endommagé. Il a visiblement fait l'objet d'un dégât des eaux, *provenant d'un défaut d'étanchéité du toit-terrasse, selon le propriétaire.*

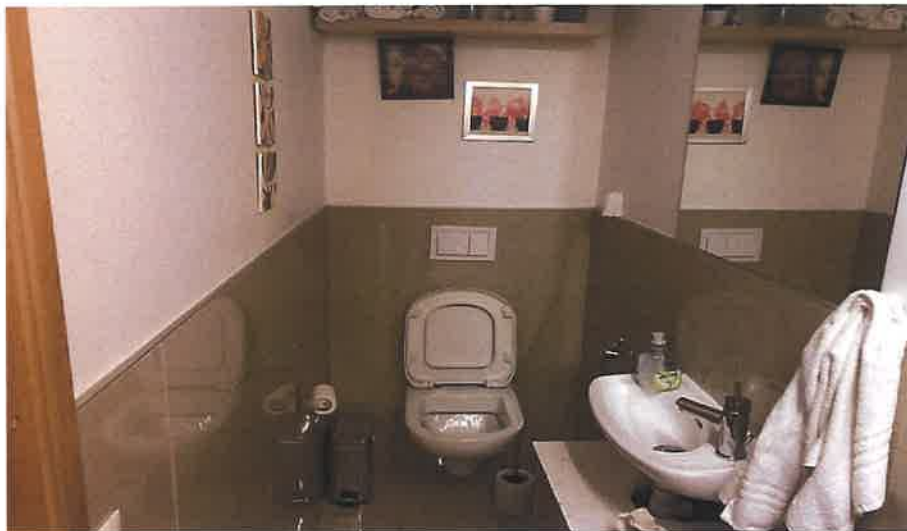
Le WC :

Le plafond et la moitié supérieure des murs sont recouverts d'une peinture blanche. Leur partie inférieure est faïencée. Le tout est en bons état. La peinture du coffrage supérieur est vétuste et sommaire.
