Dossier Technique Immobilier

Numéro de dossier : FR090523E
Date du repérage : 09/05/2023

Résumé de l'expertise n° FR090523E

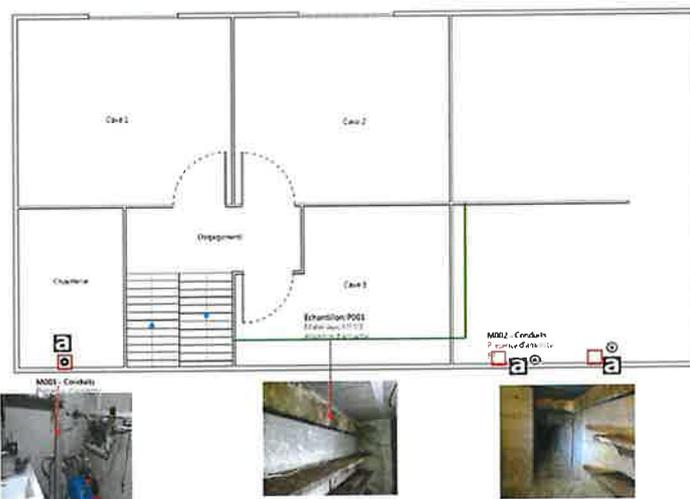
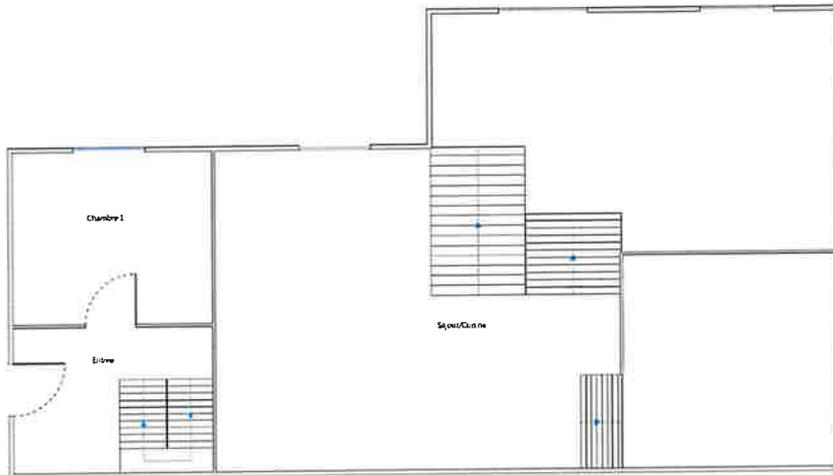
7.1 - Annexe - Schéma de repérage

Conduit en fibro-ciment

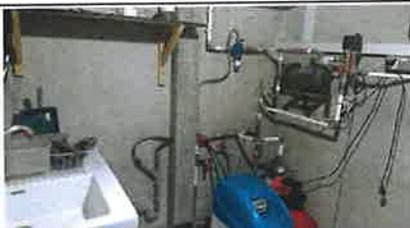
<p>Photo n° PhA001 Localisation : Sous-Sol - Chaufferie Ouvrage : Conduits de fluides (air, eau, autres fluides) Partie d'ouvrage : Conduits Description : Conduits Localisation sur croquis : M001</p>

Localisation	Identifiant + Description	Conclusion (justification)	Etat de conservation** et préconisations*	Photo
Sous-Sol - Chaufferie	<u>Identifiant:</u> M001 <u>Description:</u> Conduits <u>Liste selon annexe.13-9 du CSP:</u> B	Présence d'amiante (Sur jugement de l'opérateur)	Matériau non dégradé Résultat EP** Préconisation : Il est recommandé de réaliser une évaluation périodique.

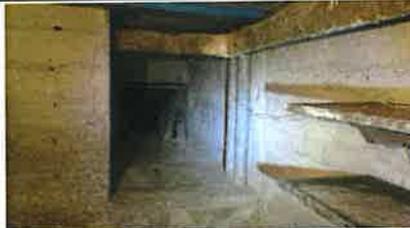
<p>Photo n° PhA002 Localisation : Sous-Sol - Cave 3 Ouvrage : Conduits de fluides (air, eau, autres fluides) Partie d'ouvrage : Conduits Description : Conduits Localisation sur croquis : M002</p>

Sous-Sol - Cave 3	<u>Identifiant:</u> M002 <u>Description:</u> Conduits <u>Liste selon annexe.13-9 du CSP:</u> B	Présence d'amiante (Sur jugement de l'opérateur)	Matériau non dégradé Résultat EP** Préconisation : Il est recommandé de réaliser une évaluation périodique.

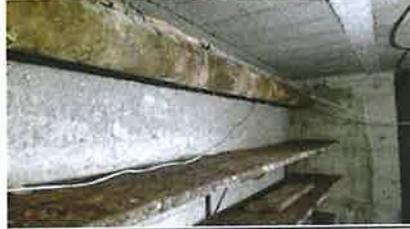
<p>Photo n° PhA003 Localisation : Sous-Sol - Cave 3 Ouvrage : Flocages, Calorifugeages, Faux plafonds Partie d'ouvrage : Calorifugeages Description : Calorifugeages</p>

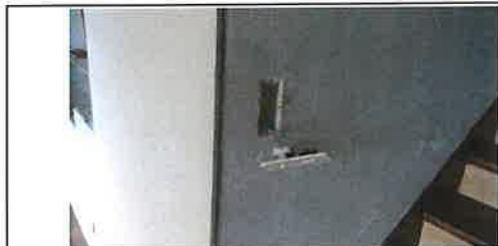
Photo PhEle001

Libellé du point de contrôle : B3.3.6 a1 Au moins un socle de prise de courant ne comporte pas de broche de terre.

Remarques : Absence de conducteurs de protection ; Faire intervenir un électricien qualifié afin d'installer des conducteurs de protection (Rez de chaussée - Séjour/Cuisine)

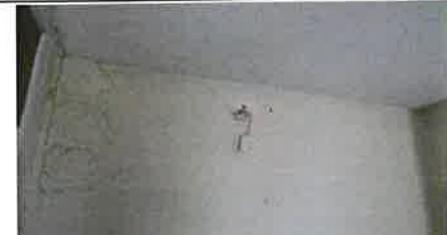
<p>Photo PhEle002 Libellé du point de contrôle : B3.3.6 a3 Au moins un circuit (n'alimentant pas des socles de prises de courant) n'est pas relié à la terre. Remarques : Absence de conducteurs de protection ; Faire intervenir un électricien qualifié afin d'installer des conducteurs de protection (Rez de chaussée - Séjour/Cuisine)</p>

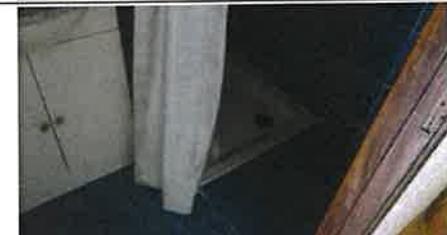
<p>Photo PhEle003 Libellé du point de contrôle : B5.3 a Locaux contenant une baignoire ou une douche : la continuité électrique de la liaison équipotentielle supplémentaire, reliant les éléments conducteurs et les masses des matériels électriques, n'est pas satisfaisante (résistance supérieure à 2 ohms). Remarques : La LES (Liaison Equipotentielle Supplémentaire) est incomplète ; Faire intervenir un électricien qualifié afin de compléter la LES (1er étage - Salle de bain 1)</p>

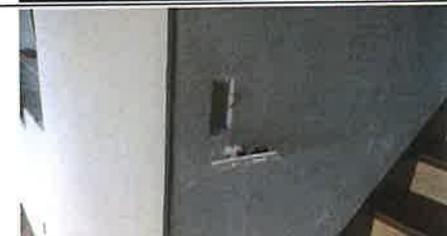
<p>Photo PhEle004 Libellé de l'anomalie : B7.3 a L'Enveloppe d'au moins un matériel est manquante ou détériorée. Remarques : Présence de matériel électrique en place dont l'enveloppe présente des détériorations ; Faire intervenir un électricien qualifié afin de remplacer les matériels présentant des détériorations (Rez de chaussée - Séjour/Cuisine)</p>

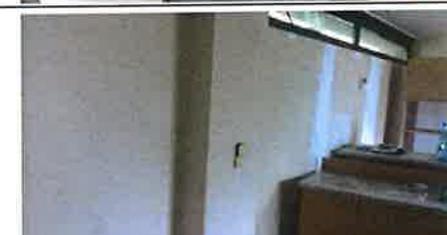
<p>Photo PhEle005 Libellé de l'anomalie : B7.3 c2 Au moins un conducteur nu et/ou au moins une partie accessible est alimenté sous une tension supérieure à 25 V a.c. ou supérieure ou égale 60 V d.c. ou est alimenté par une source autre que TBTS. Remarques : Présence de parties actives accessibles alimentés par une tension >25 VAC (Courant Alternatif), ou >60 VDC (Courant Continu) ou non TBTS (Très Basse Tension de Sécurité) ; Faire intervenir un électricien qualifié afin de supprimer le(s) risque(s) de contact avec les parties actives (Rez de chaussée - Séjour/Cuisine)</p>

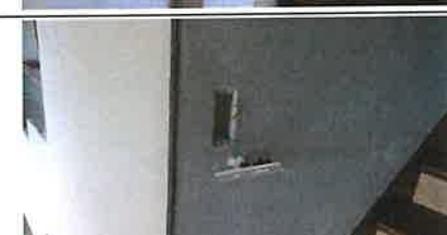
<p>Photo PhEle006 Libellé de l'anomalie : B7.3 d L'installation électrique comporte au moins une connexion avec une partie active nue sous tension accessible. Remarques : Présence de connexion de matériel électrique présentant des parties actives nues sous tension ; Faire intervenir un électricien qualifié afin de remplacer les matériels présentant des parties actives nues sous tension (Rez de chaussée - Séjour/Cuisine)</p>

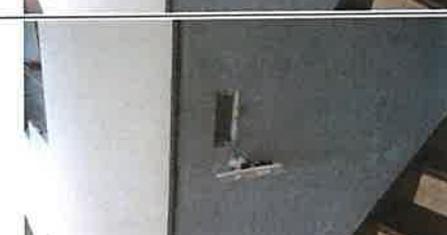
<p>Photo PhEle007 Libellé de l'anomalie : B8.3 a L'installation comporte au moins un matériel électrique vétuste. Remarques : Présence de matériel électrique vétuste (douilles, interrupteurs, socles de prise...) ; Faire intervenir un électricien qualifié afin de remplacer les matériels électriques vétustes (Rez de chaussée - Séjour/Cuisine)</p>

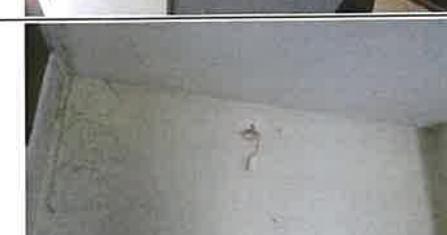
<p>Photo PhEle008 Libellé de l'anomalie : B8.3 e Au moins un conducteur isolé n'est pas placé sur toute sa longueur dans un conduit, une goulotte ou une plinthe ou une huisserie, en matière isolante ou métallique, jusqu'à sa pénétration dans le matériel électrique qu'il alimente. Remarques : Présence de conducteurs électriques non protégés mécaniquement ; Faire intervenir un électricien qualifié afin d'installer des protections mécaniques sur les conducteurs non protégés (Rez de chaussée - Séjour/Cuisine)</p>

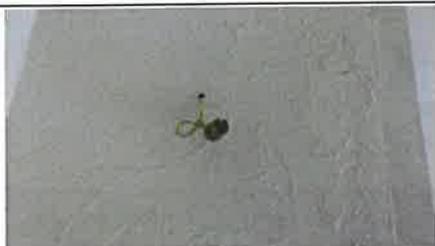
Photo PhEle009

Libellé de l'anomalie : B8.3 c L'installation comporte au moins un conducteur actif repéré par la double coloration vert et jaune.
Remarques : (1er étage - Chambre 2)
