Dossier Technique Immobilier

Numéro de dossier : FR200125C
Date du repérage : 20/01/2025

Département : ... **Haute-Savoie**
Adresse : **3320 Route d'Orange**
Commune : **74800 LA ROCHE SUR FORON**
Section cadastrale D, Parcelle(s) n° 894 895

Résumé de l'expertise n° FR200125C

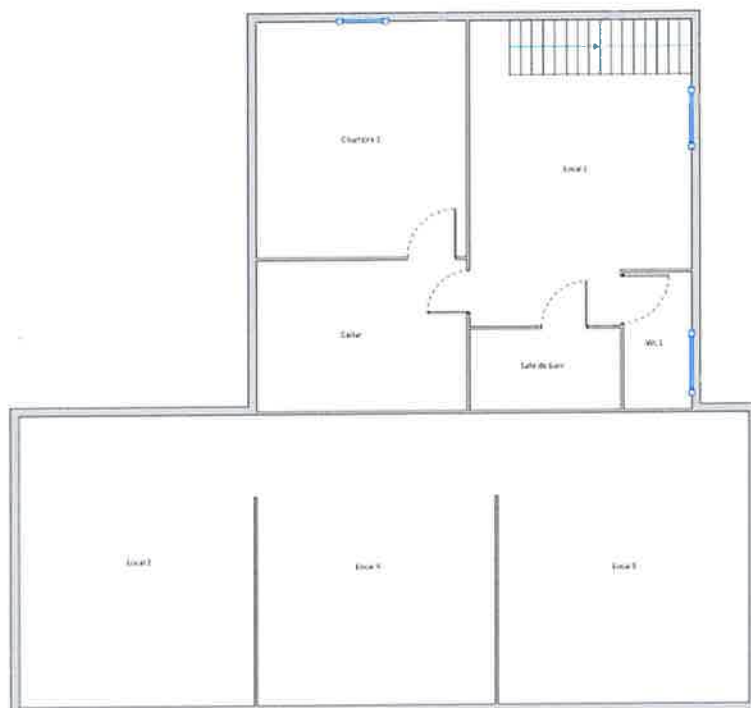
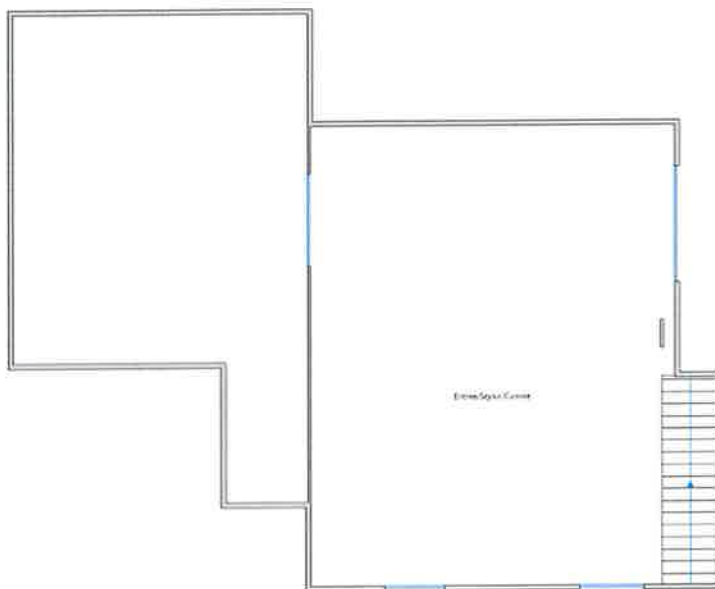
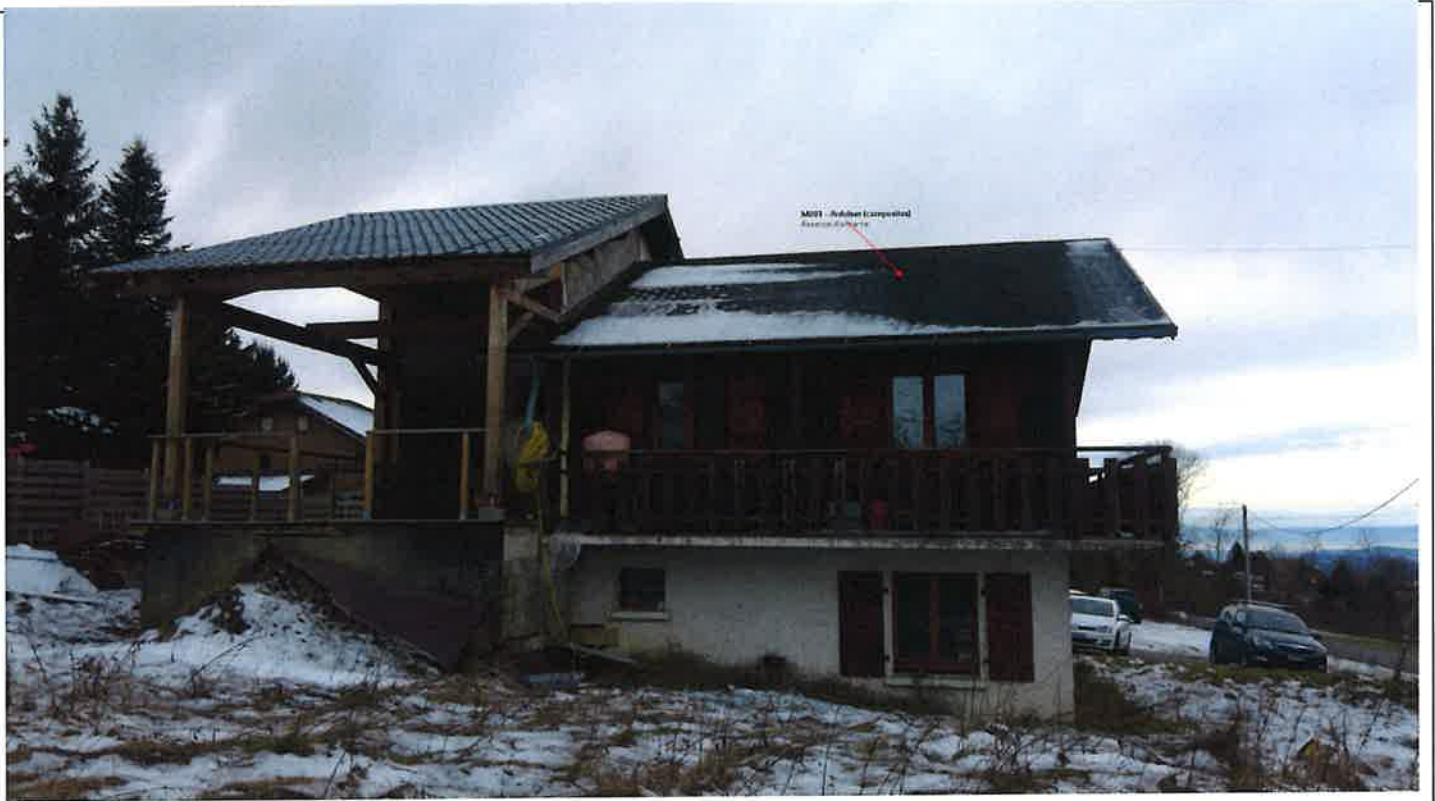
7.1 - Annexe - Schéma de repérage

Conduit en fibro-ciment		Dalles de sol	<p>Nom du propriétaire : Monsieur LANDRECIES Patrick Adresse du bien : 3320 Route d'Orange 74800 LA ROCHE SUR FORON</p>
	Conduit autre que fibro-ciment		Carrelage	
	Brides		Colle de revêtement	
	Dépôt de Matériaux contenant de l'amiante		Dalles de faux-plafond	
	Matériau ou produit sur lequel un doute persiste		Toiture en fibro-ciment	
	Présence d'amiante		Toiture en matériaux composites

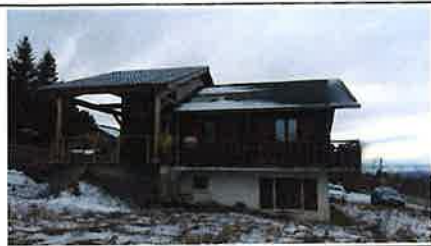
Photo n° PhA001
Localisation : Toiture
Ouvrage : Toitures
Partie d'ouvrage : Ardoises (composites)
Description : Ardoises (composites)
Localisation sur croquis : M001

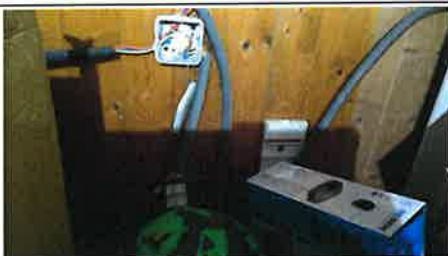
Photo PhEle001

Libellé de l'anomalie : B4.3 f1 La section des conducteurs de la canalisation alimentant le seul tableau n'est pas adaptée au courant de réglage du disjoncteur de branchement.

Remarques : Présence de conducteurs d'alimentation de section inadaptée au courant assigné du disjoncteur principal placé en amont ; Faire intervenir un électricien qualifié afin de remplacer les conducteurs inadaptés (Sous-Sol - Cellier)

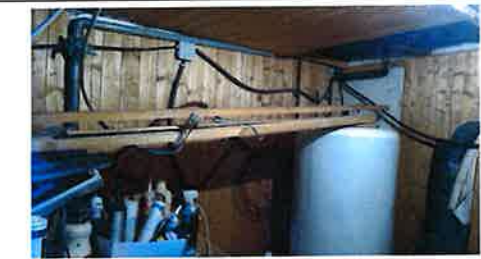
<p>Photo PhEle002 Libellé de l'anomalie : B7.3 c2 Au moins un conducteur nu et/ou au moins une partie accessible est alimenté sous une tension supérieure à 25 V a.c. ou supérieure ou égale 60 V d.c. ou est alimenté par une source autre que TBTS. Remarques : Présence de parties actives accessibles alimentés par une tension >25 VAC (Courant Alternatif), ou >60 VDC (Courant Continu) ou non TBTS (Très Basse Tension de Sécurité) ; Faire intervenir un électricien qualifié afin de supprimer le(s) risque(s) de contact avec les parties actives (Sous-Sol - Cellier)</p>

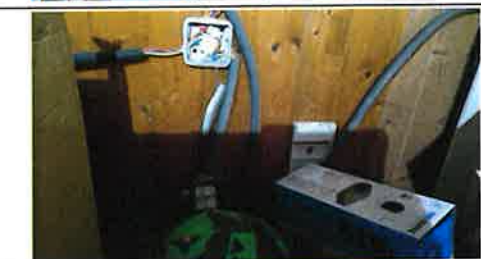
<p>Photo PhEle003 Libellé de l'anomalie : B7.3 d L'installation électrique comporte au moins une connexion avec une partie active nue sous tension accessible. Remarques : Présence de connexion de matériel électrique présentant des parties actives nues sous tension ; Faire intervenir un électricien qualifié afin de remplacer les matériels présentant des parties actives nues sous tension (Sous-Sol - Cellier)</p>

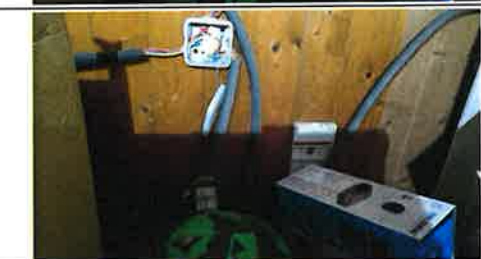
<p>Photo PhEle004 Libellé de l'anomalie : B7.3 e L'installation électrique comporte au moins un dispositif de protection avec une partie active nue sous tension accessible. Remarques : Présence de dispositif de protection de matériel électrique présentant des parties actives nues sous tension ; Faire intervenir un électricien qualifié afin de remplacer les matériels présentant des parties actives nues sous tension (Sous-Sol - Cellier)</p>

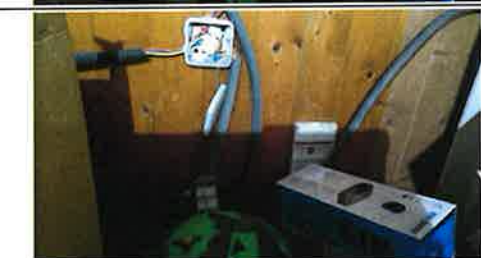
<p>Photo PhEle005 Libellé de l'anomalie : B7.3 a L'Enveloppe d'au moins un matériel est manquante ou détériorée. Remarques : Présence de matériel électrique en place dont l'enveloppe présente des détériorations ; Faire intervenir un électricien qualifié afin de remplacer les matériels présentant des détériorations (Sous-Sol - Cellier)</p>

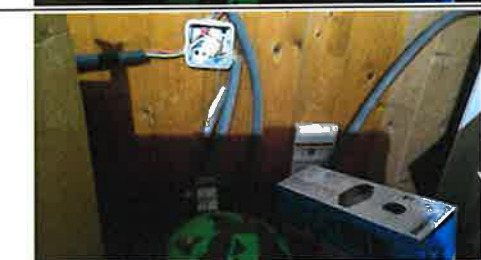
<p>Photo PhEle006 Libellé de l'anomalie : B8.3 e Au moins un conducteur isolé n'est pas placé sur toute sa longueur dans un conduit, une goulotte ou une plinthe ou une huisserie, en matière isolante ou métallique, jusqu'à sa pénétration dans le matériel électrique qu'il alimente. Remarques : Présence de conducteurs électriques non protégés mécaniquement ; Faire intervenir un électricien qualifié afin d'installer des protections mécanique sur les conducteurs non protégés (Sous-Sol - Cellier)</p>

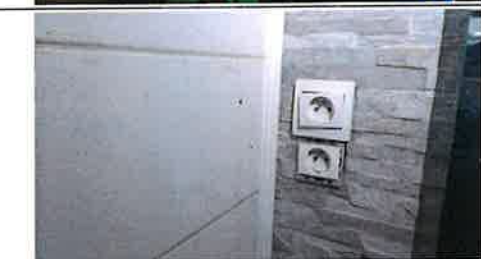
<p>Photo PhEle007 Libellé du point de contrôle : B3.3.6 a2 Au moins un socle de prise de courant comporte une broche de terre non reliée à la terre. Remarques : Absence de conducteurs de protection ; Faire intervenir un électricien qualifié afin d'installer des conducteurs de protection (Sous-Sol - Salle de bain)</p>

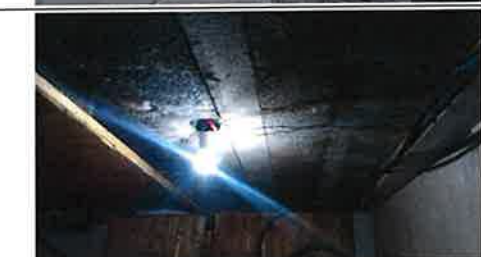
<p>Photo PhEle008 Libellé du point de contrôle : B3.3.6 a3 Au moins un circuit (n'alimentant pas des socles de prises de courant) n'est pas relié à la terre. Remarques : Absence de conducteurs de protection ; Faire intervenir un électricien qualifié afin d'installer des conducteurs de protection (Sous-Sol - Salle de bain)</p>
