Dossier Technique Immobilier

Numéro de dossier : 2511270189395AS[redacted]
Date du repérage : [redacted]_1er étage
27/11/2025

Localisation du ou des bâtiments :
Département : ...**Haute-Savoie**
Adresse :.....**12 Rue Pierre Trappier**
Commune : .....**74300 CLUSES**
Section cadastrale A, Parcelle(s) n° 431
Désignation et situation du ou des lot(s) de copropriété :

Résumé de l'expertise n° 251127018939SAS[redacted]

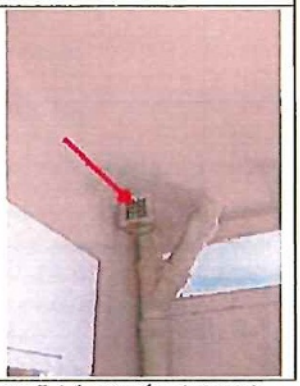
Localisation	Identifiant + Description	Conclusion (Justification)	Etat de conservation** et préconisations*	Photo
1er étage - Wc	Identifiant: ZPSO-002 Description: Conduit en fibres-ciment Composant de la construction: 6 - Conduits et accessoires intérieurs - Conduits de fluides (air, eau, vapeur, fumée, échappement, autres fluides) Partie à sonder: Conduit en fibres-ciment Liste selon annexe.13-9 du CSP: B	Présence d'amiante (Sur jugement de l'opérateur)	Matériau non dégradé Résultat EP** Préconisation : Il est recommandé de réaliser une évaluation périodique.
