Dossier Technique Immobilier

Numéro de dossier : 251127018939SAS[redacted]
Date du repérage : [redacted]_2eme etage
27/11/2025

Localisation du ou des bâtiments :
Département : ...**Haute-Savoie**
Adresse :.....**12 Rue Pierre Trappier**
Commune : .....**74300 CLUSES**
Section cadastrale A, Parcelle(s) n° 431
Désignation et situation du ou des lot(s) de copropriété :
Etage 2

Périmètre de repérage :
Appartement T3 situé au 2ème étage

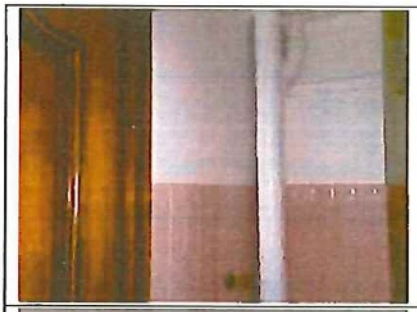
- des matériaux et produits de la liste B contenant de l'amiante sur jugement personnel :
Conduits Fibrociment (2ème étage - Wc) pour lequel il est recommandé de réaliser une évaluation périodique.*

Photo n° PhA001
Localisation : 2ème étage - Wc
Ouvrage : 3. Conduits, canalisations et équipements intérieurs - Conduits de fluides (air, eau, autres fluides)
Partie d'ouvrage : Conduits
Description : Conduits Fibrociment

Localisation	Identifiant + Description	Conclusion (justification)	Etat de conservation** et préconisations*	Photo
2ème étage - Wc	Identifiant: ZPSO-001 Description: Conduits Fibrociment Composant de la construction: 3. Conduits, canalisations et équipements intérieurs - Conduits de fluides (air, eau, autres fluides) Partie à sonder: Conduits Liste selon annexe.13-9 du CSP: B	Présence d'amiante (Sur jugement personnel)	Matériau non dégradé Résultat EP** Préconisation : Il est recommandé de réaliser une évaluation périodique.

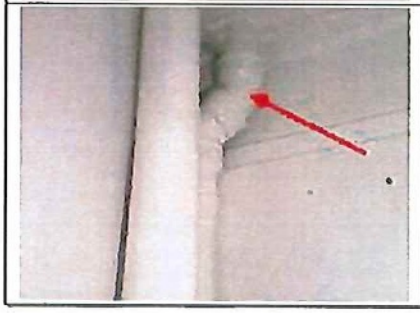
Photo n° PhA003
Localisation : 2ème étage - Wc
Ouvrage : 3. Conduits, canalisations et équipements intérieurs - Conduits de fluides (air, eau, autres fluides)
Partie d'ouvrage : Conduits
Description : Conduits Métal

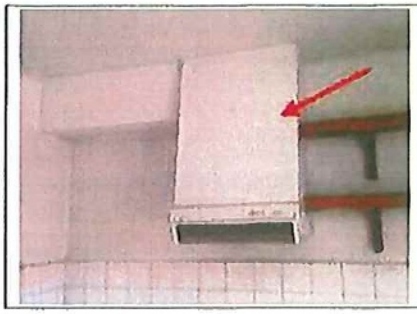
Photo n° PhA005
Localisation : 2ème étage - Cuisine
Ouvrage : 1. Parois verticales intérieures - Cloisons (légères et préfabriquées), Gaines et Coffres verticaux
Partie d'ouvrage : Panneaux de cloisons
Description : Panneaux de cloisons bois

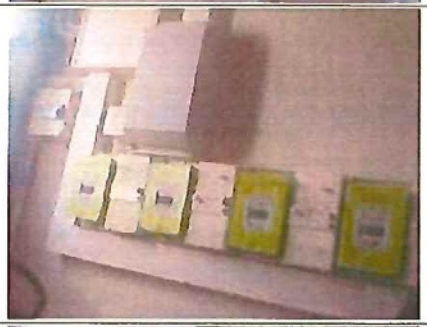
Photo PhEle001 Libellé de l'anomalie : B1.3 b Le dispositif assurant la coupure d'urgence n'est pas situé à l'intérieur du logement ou dans un emplacement accessible directement depuis le logement. Remarques : L'AGCP (Appareil Général de Commande et de Protection) n'est pas placé à l'intérieur de la partie privative du logement ; Faire intervenir un électricien qualifié afin d'installer un AGCP à l'intérieur de la partie privative du logement

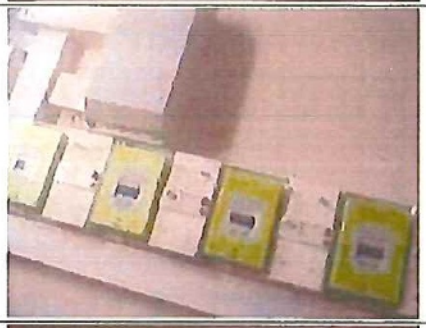
Photo PhEle002 Libellé du point de contrôle non visible : B2.3.1 l La manœuvre du bouton test du (des) dispositif(s) de protection différentielle n'entraîne pas (son) leur déclenchement. Remarques : Le dispositif différentiel de protection (DDR) ne déclenche pas par action sur le bouton test ; Faire intervenir un électricien qualifié afin de réparer ou remplacer le DDR

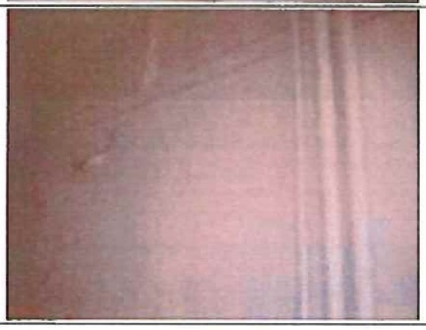
Photo PhEle003 Libellé du point de contrôle non visible : B2.3.1 h Au moins un dispositif de protection différentielle ne fonctionne pas pour son seuil de déclenchement. Remarques : Contrôle impossible: installation non alimentée
