LOCAL COMMERCIAL

Dossier Technique Immobilier

Numéro de dossier : [redacted]
Date du repérage : [redacted]_Commerce RDC
27/11/2025

Localisation du ou des bâtiments :
Département : ...**Haute-Savoie**
Adresse :.....**12 Rue Pierre Trappier**
Commune : .....**74300 CLUSES**
Section cadastrale A, Parcelle(s) n° 431
Désignation et situation du ou des lot(s) de copropriété :
RDC

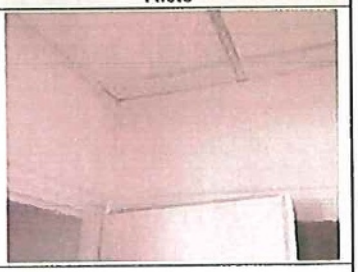
Localisation	Identifiant + Description	Photo
Entrée	Identifiant: ZPSO échantillon: P001 Description: Enduits projetés Composant de la construction: 1. Parois verticales intérieures - Murs, Cloisons "en dur" et Poteaux (périphériques et intérieurs) Partie à sonder: Enduits projetés Liste selon annexe.13-9 du CSP: B

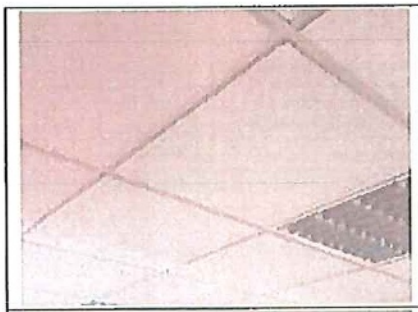
Photo n° PhA001
Localisation : Entrée
Ouvrage : 1. Flocages, Calorifugeages, Faux plafonds - Flocages, Calorifugeages, Faux plafonds
Partie d'ouvrage : Faux plafonds
Description : Faux plafonds

Photo n° PhA002
Localisation : Entrée
Ouvrage : 1. Parois verticales intérieures - Murs, Cloisons "en dur" et Poteaux (périphériques et intérieurs)
Partie d'ouvrage : Enduits projetés
Description : Enduits projetés

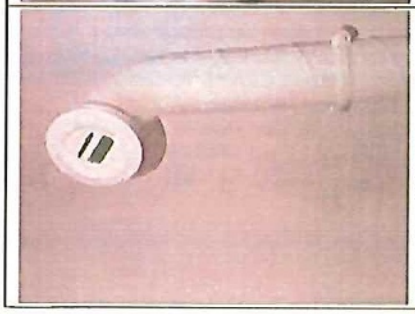
Photo n° PhA003 Localisation : Cuisine Ouvrage : 3. Conduits, canalisations et équipements intérieurs - Conduits de fluides (air, eau, autres fluides) Partie d'ouvrage : Conduits Description : Conduits PVC

Photo n° PhA004 Localisation : Cuisine Ouvrage : 3. Conduits, canalisations et équipements intérieurs - Conduits de fluides (air, eau, autres fluides) Partie d'ouvrage : Conduits Description : Conduits métal

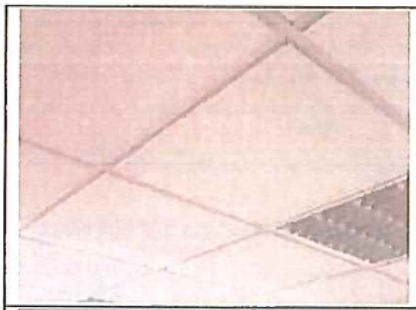
Photo n° PhA001
Localisation : Entrée
Ouvrage : 1. Flocages, Calorifugeages, Faux plafonds - Flocages, Calorifugeages, Faux plafonds
Partie d'ouvrage : Faux plafonds
Description : Faux plafonds

Photo n° PhA002
Localisation : Entrée
Ouvrage : 1. Parois verticales intérieures - Murs, Cloisons "en dur" et Poteaux (périphériques et intérieurs)
Partie d'ouvrage : Enduits projetés
Description : Enduits projetés

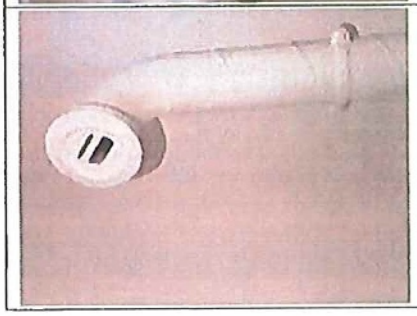
Photo n° PhA003 Localisation : Cuisine Ouvrage : 3. Conduits, canalisations et équipements intérieurs - Conduits de fluides (air, eau, autres fluides) Partie d'ouvrage : Conduits Description : Conduits PVC

Photo n° PhA004 Localisation : Cuisine Ouvrage : 3. Conduits, canalisations et équipements intérieurs - Conduits de fluides (air, eau, autres fluides) Partie d'ouvrage : Conduits Description : Conduits métal
