## Dossier Technique Immobilier

Numéro de dossier : FR190325D  
Date du repérage : 19/03/2025

Département : ... **Haute-Savoie**  
Adresse : ..... **251 Route de Martel de Janville (698 759)**

Commune : ..... **74190 PASSY**

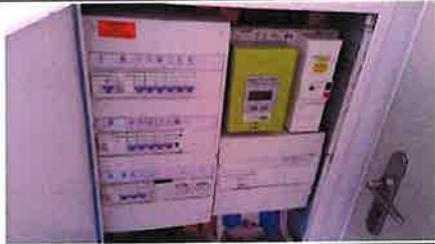
Photo du Compteur électrique

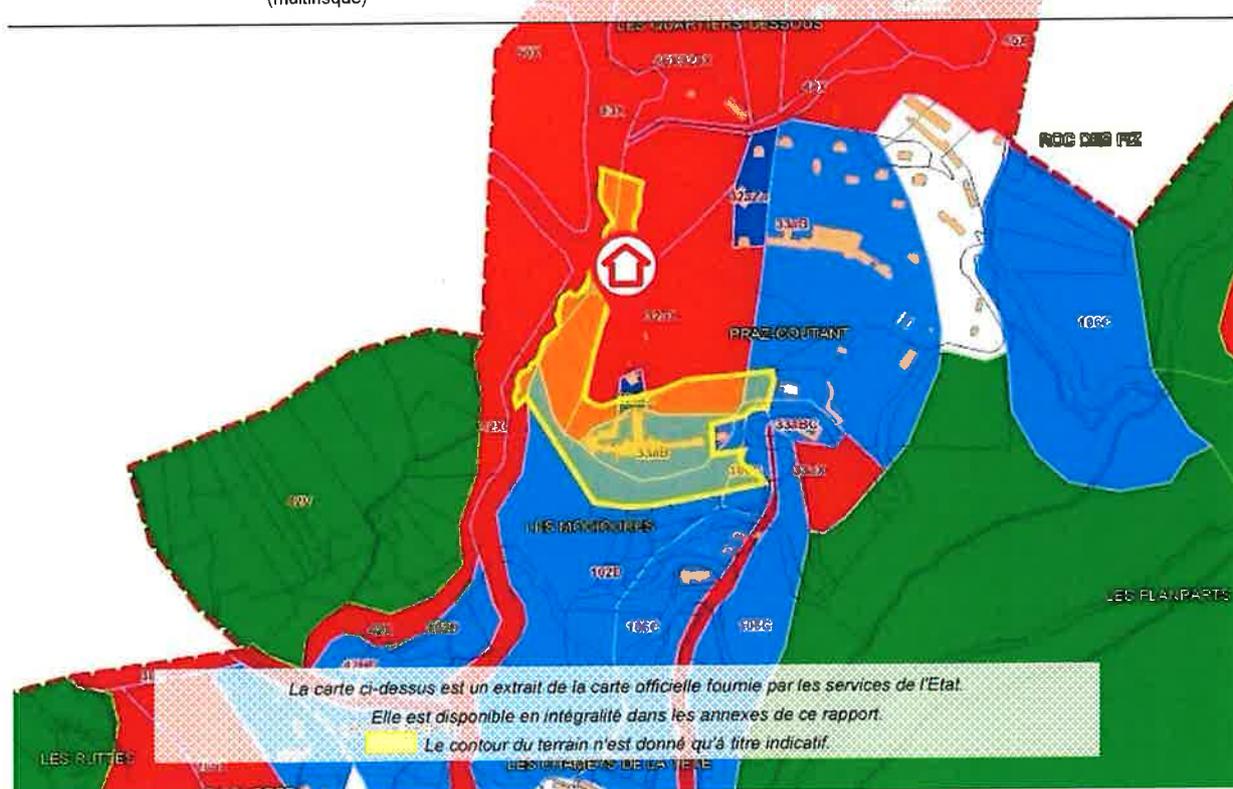
## Inondation

PPRn Débordement rapide (torrentiel), révisé le 06/01/2014  
(multirisque)

## Concerné\*

\* Le bien se situe dans une zone d'aléa fort (93X).

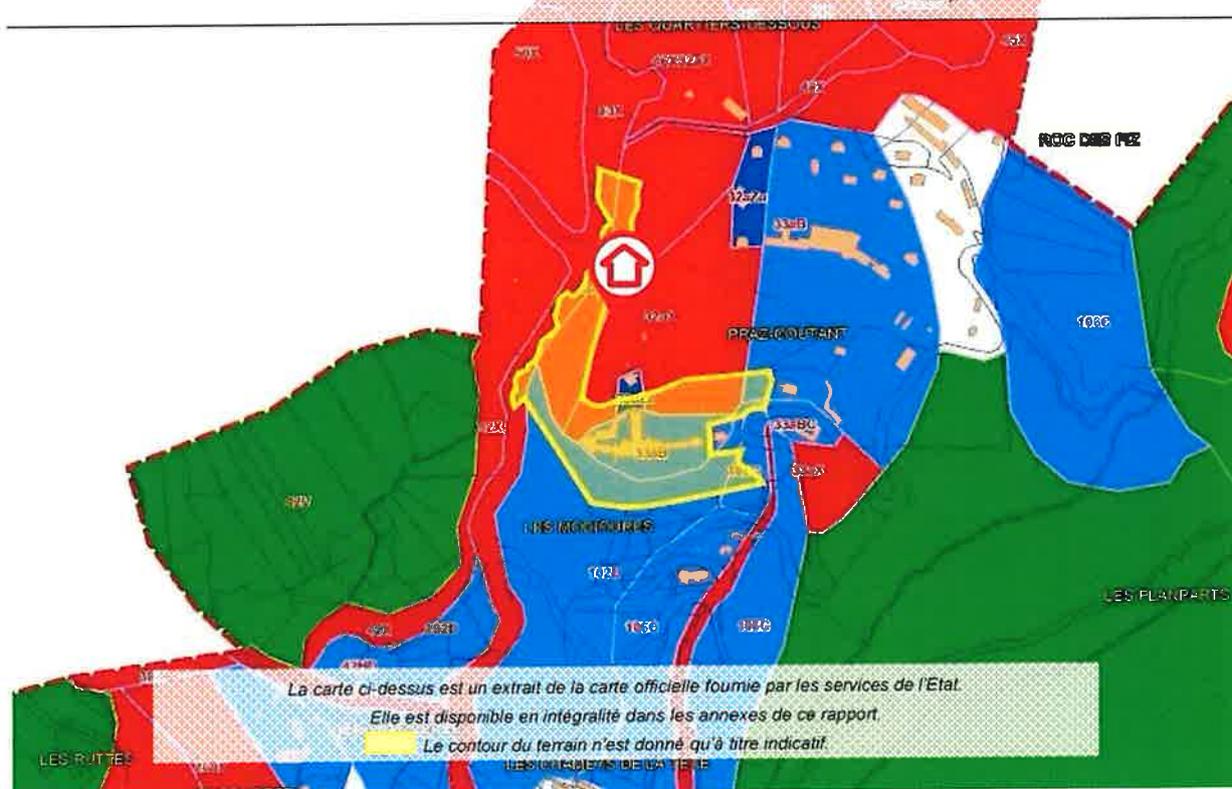
## Mouvement de terrain

PPRn Affaissement, révisé le 06/01/2014 (multirisque)

## Concerné\*

\* Le bien se situe dans deux zones d'aléa faible à moyen (106C et 102D).

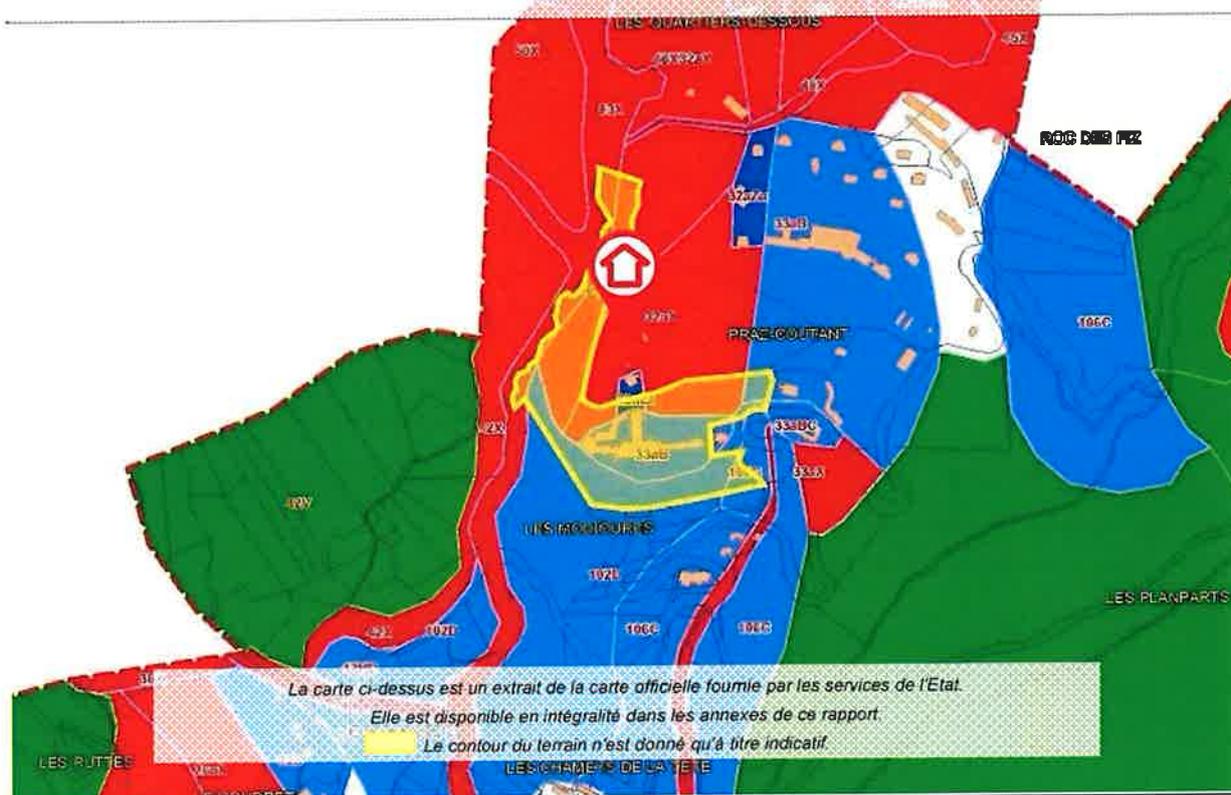
## Mouvement de terrain

## Concerné\*

PPRn Chutes de pierres ou de blocs, révisé le 06/01/2014 (multirisque)

\* Le bien se situe dans une zone d'aléa fort (46C32aX).

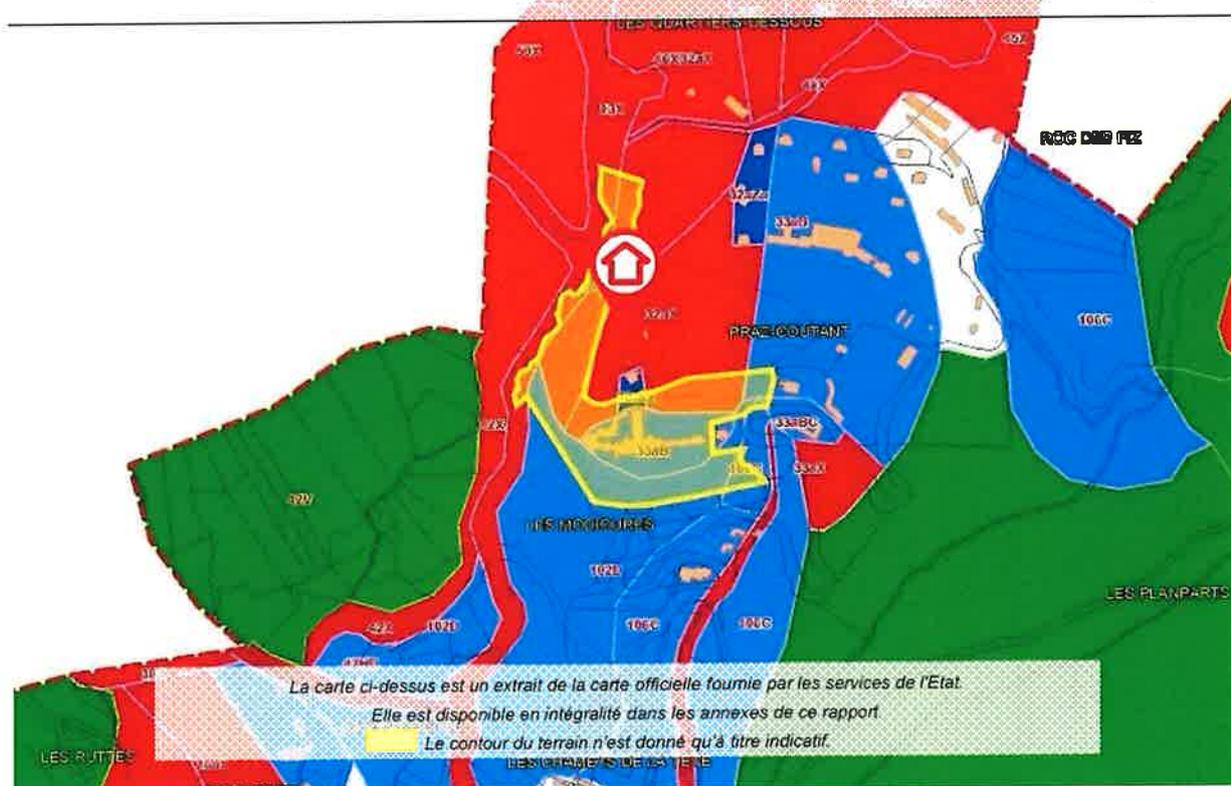
## Mouvement de terrain

## Concerné\*

PPRn Glissement de terrain, révisé le 06/01/2014 (multirisque)

\* Le bien se situe dans deux zones d'aléa faible à moyen (106C et 102D) et dans trois zones d'aléa fort (46X32aX, 42X et 50X).

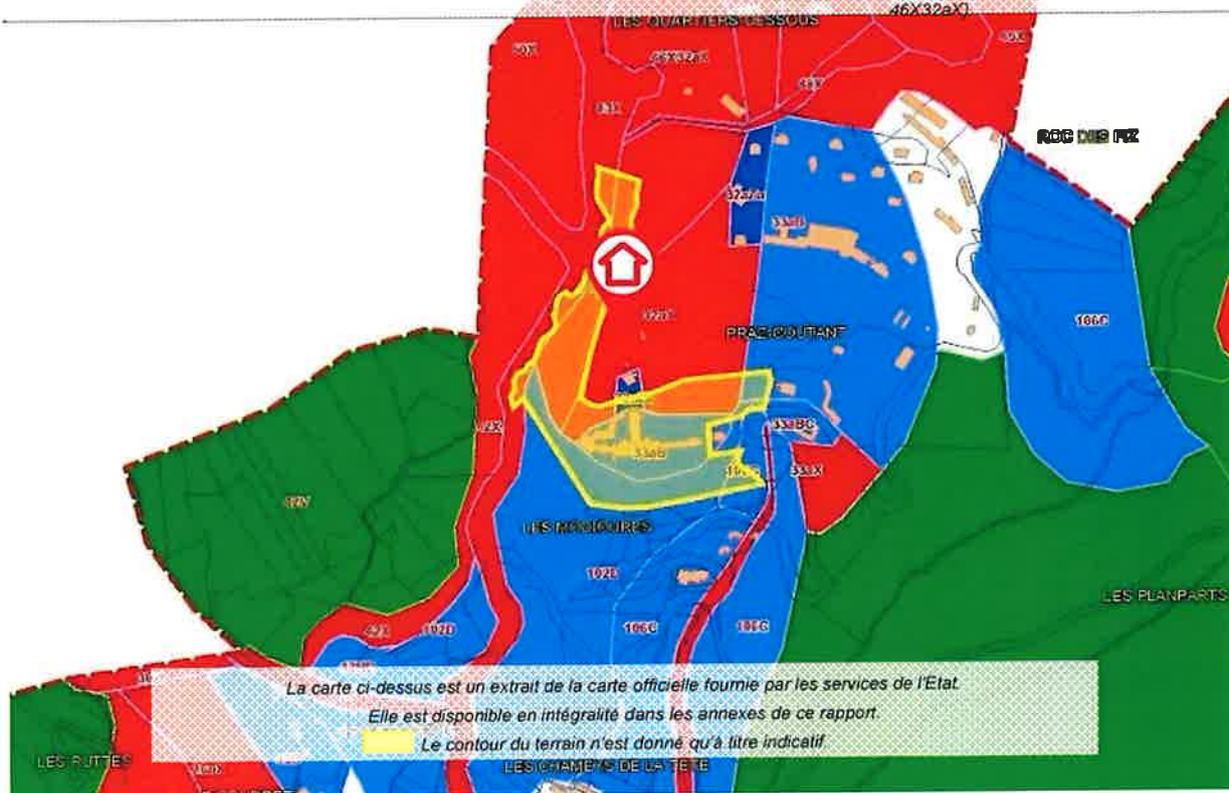
## Avalanche

PPRn Avalanche, révisé le 06/01/2014 (multirisque)

## Concerné\*

\* Le bien se situe dans une zone d'aléa faible à moyen (33aB), dans une zone d'aléa fort (32a2a) et dans deux zones d'aléa fort (32AX et 46X32aX).
